SUIVI MORPHO-SEDIMENTAIRE DE LA PLAGE DE SAINTE-ANNE-DU-PORTZIC (COMMUNES DE BREST ET PLOUZANE) DANS LE CADRE DES OPERATIONS DE REHABILITATION

Janvier 2008

**GEOMER – UMR LETG 6554 CNRS - Institut Universitaire Européen de la Mer
Place Nicolas Copernic, 29280 Plouzané.**

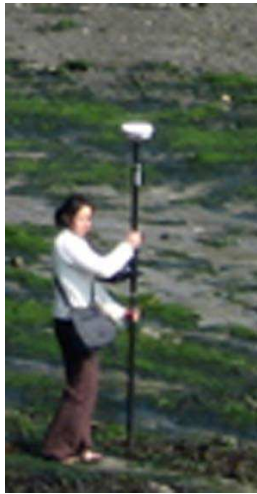
Figure 1 : levés topographiques sur la plage de Sainte-Anne

Les levés topographiques sont indispensables pour connaître précisément les caractéristiques morphologiques de la plage de Sainte Anne, réaliser les estimations de volume de sédiments, etc... Ils ont été réalisés au DGPS centimétrique. Le DGPS comprend une station fixe que l'on positionne sur un point dont les coordonnées X, Y et Z sont connues, et un ou deux mobiles que l'on déplace tour à tour sur tous les points dont on désire connaître la position dans les mêmes coordonnées (fig.1). Comme il n'existe pas de borne IGN dans le secteur de Sainte-Anne, la station a été placée à la verticale d'un clou topographique que nous avons installé en arrière du mur au milieu du secteur d'étude (fig. 2). Le positionnement de ce clou a été réalisé à partir du repère IGN qui est apposé sur le mur de la Brasserie du Portzic, au Cosquer (*repère de nivellement NGF O.M.K3L3-2*). L'altitude de ce point étant précisément connue au centimètre près, elle a permis de calculer l'altitude exacte de la station (marge d'erreur = 1 cm) et par là même celle de tous les points relevés lors des campagnes de mesure. Par contre la latitude et longitude du repère étant données avec une imprécision de plusieurs mètres, la marge d'erreur du positionnement de

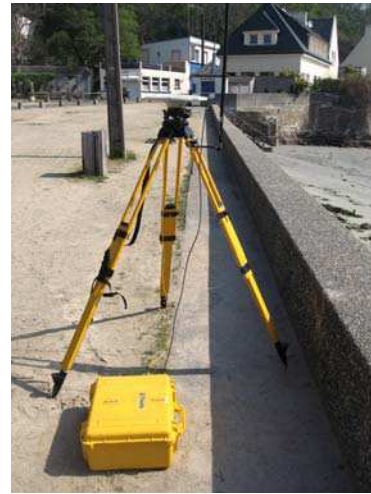
Figure 2 : la station fixe en position au dessus de la plage de Sainte-Anne

la station et des points relevés est équivalente. Toutefois l'incertitude étant la même d'une campagne de mesures à l'autre, elle n'induit aucune erreur dans le calcul des éventuelles variations morphologiques de la plage.

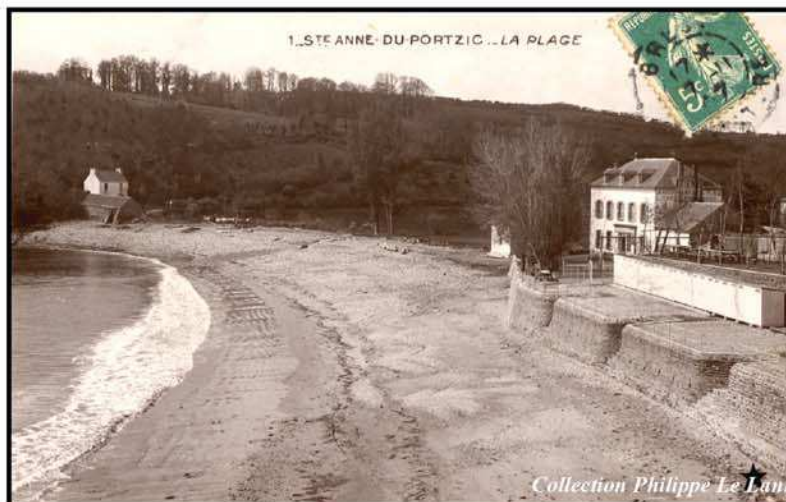
A : Plage de Sainte Anne du Portzic avant 1914

Au début du 20^{ème} siècle, des hôtels et restaurants avec terrasses donnant sur mer sont construits au nord est de la plage. Ces terrasses sont édifiées en avant de la falaise initiale et protégées par des perrés maçonnés. L'autre partie de la plage conserve son aspect antérieur, le sommet du cordon de galets étant utilisé comme voie charretière (planche I, A).

A cette époque le haut de l'estran est partout constitué de galets, mais sous le niveau des hautes mers de petites mortes-eaux, il est entièrement sableux, et seules quelques têtes de roches dépassent à l'extrême est. Il est possible que la réflexion des vagues sur les perrés maçonnés ait entraîné dès cette époque un abaissement du haut de plage dans la partie orientale de l'anse (planche I, A).

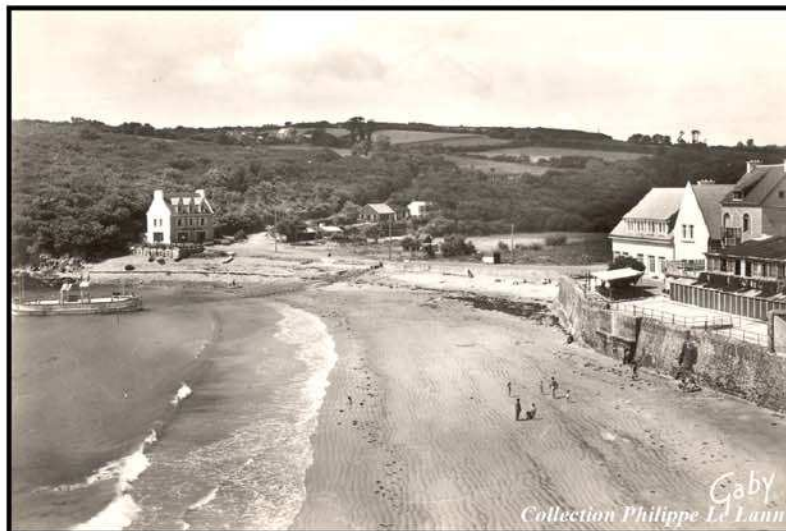
B : Plage de Sainte Anne du Portzic vers la fin des années 50

Dans les années 50 (en 1947), un premier mur est édifié sur la partie brestoise du cordon de galets, pour protéger la route construite en arrière (planche I, B). Cette route est construite sur des remblais dont on peut supposer qu'ils sont en grande partie constitués des galets prélevés sur la plage au droit du mur.

Dès cette date, au droit de ce mur le haut de plage est moins élevé qu'antérieurement et apparaît entièrement sableux (planche I, B).

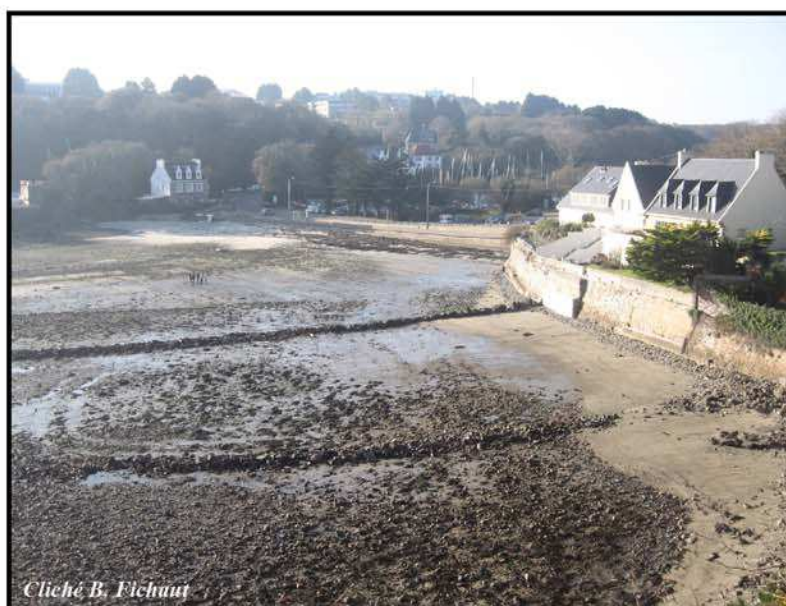
C : Plage de Sainte Anne du Portzic en décembre 2007

Depuis la construction de cette jetée, le stock de sable de la partie supérieure et moyenne de l'estran a fortement diminué. Il a disparu de l'est de la plage (Planche I, C) et ne se maintient qu'à l'ouest en haut d'estran au niveau de l'hôtel. Par contre il s'est accumulé à la base de la zone intertidale voire au-delà dans la zone subtidale.

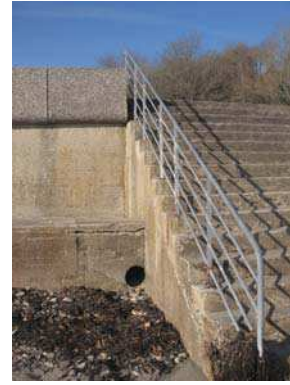
Figure 5 : le débouché des eaux pluviales à l'est de la plage

Récemment enfin, les eaux pluviales du bas de la rue Jim Sévellec ont été raccordées à un émissaire qui débouche au pied des escaliers de l'est de la plage. Cet émissaire ne servait auparavant qu'à l'évacuation des eaux du poste de rinçage situé au sommet des escaliers. Actuellement, lors des fortes averses les arrivées d'eau de pluie en haut de plage entraînent à cet endroit un départ de sable (fig.5).

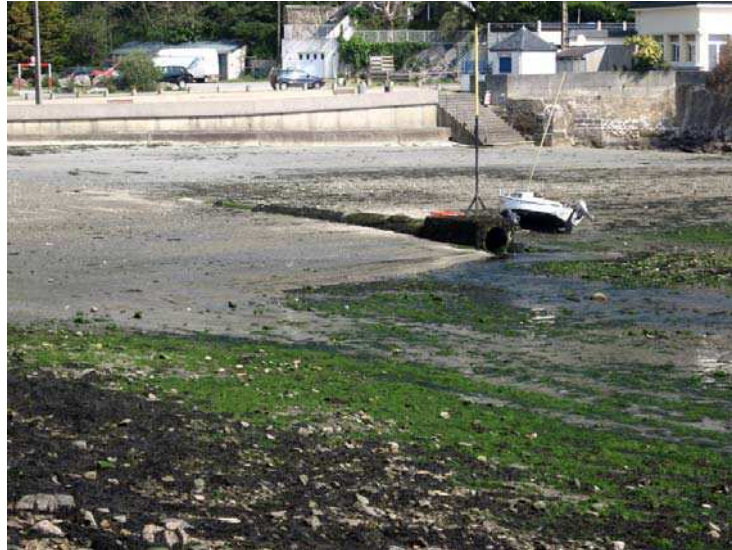
Figure 12 : Mai 2007, avant allongement de la buse, le sable du haut de plage est entraîné vers le bas de la zone intertidale par les eaux du ruisseau.

A cet endroit, avant l'allongement de la buse en septembre 2007, le sable était repris par le ruisseau et transporté vers les bas niveaux de la plage (fig. 12). Avant la construction de la digue, ce transfert de sable vers le bas était compensé par l'action des houles qui à certaines occasions le repoussaient vers le haut d'estran. L'amortissement des houles par la digue, particulièrement remarquable à marée basse a mis fin à ce processus et le sable reste donc stocké en bas d'estran (fig. 13).

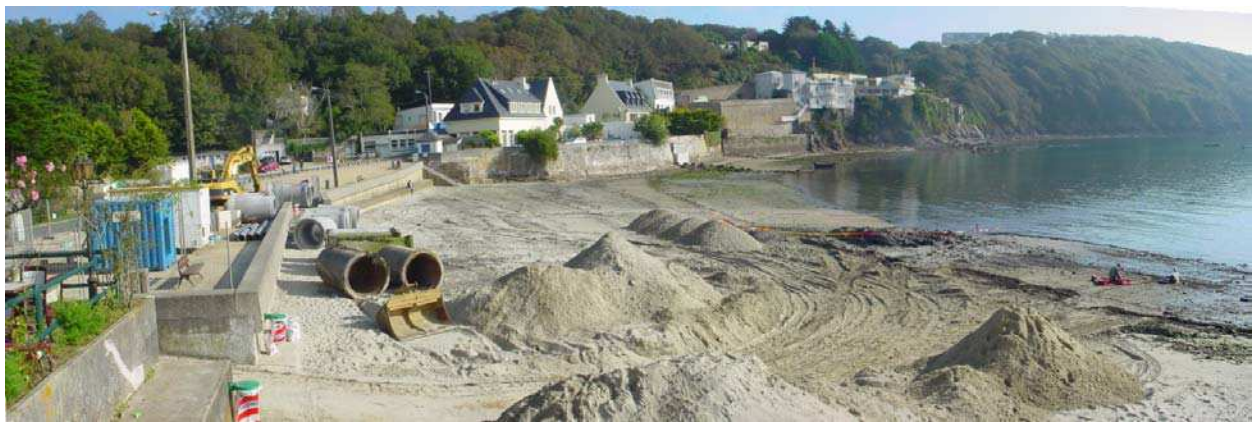
Figure 16 : travaux de rallongement de la buse du ruisseau de Sainte-Anne en octobre 2007

1 : La buse a été rallongée de 35 mètres à l'automne 2007 (fig.16). En tant que tel le déplacement du débouché du ruisseau ne fera pas remonter le sable. Il empêchera simplement son exportation après rechargement et constitue donc un préalable indispensable à la réussite de la suite des opérations.

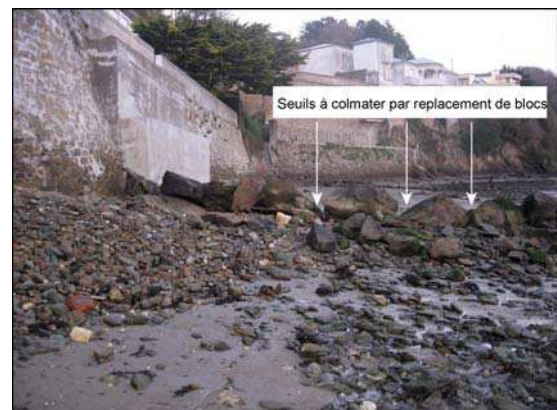
Figure 17 : épi 1 en décembre 2007

3 : Conforter les épis en place consistera simplement, en déplaçant certains blocs, à boucher certains vides qui existent dans leur partie supérieure au pied des murs de haut de plage (fig. 17). Ces vides permettent à la dérive littorale de transporter les sédiments vers l'ouest. Il ne s'agit pas de rallonger ces ouvrages déjà largement assez longs, ni de les rehausser.

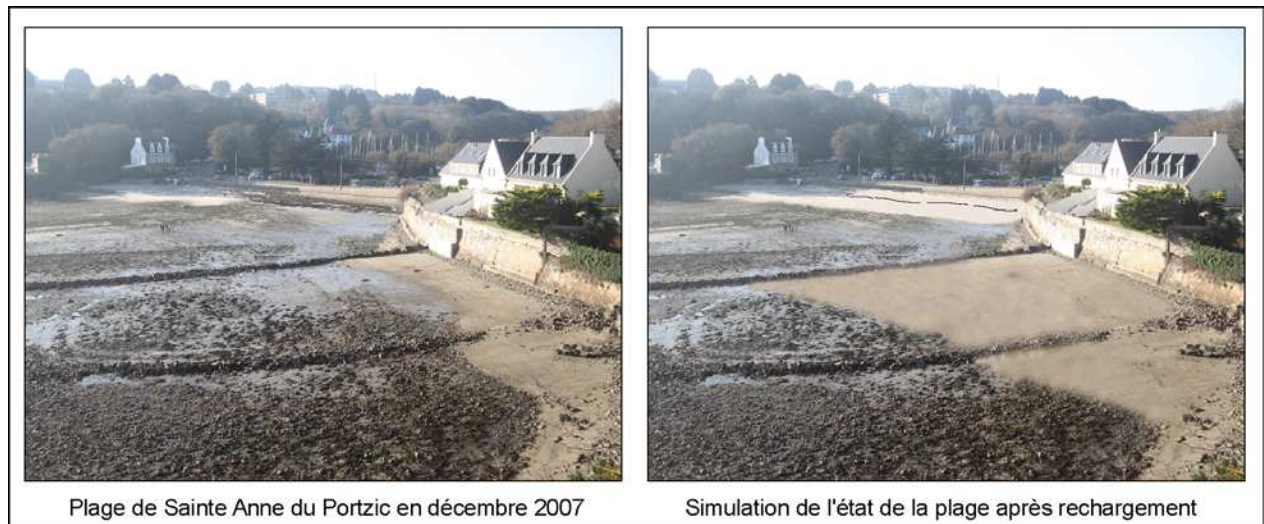
Figure 19 : simulation de l'aspect de la plage après rechargement

Pour que le sable puisse se maintenir en haut de plage sur toute sa longueur de l'esplanade, il faut opérer un rechargement qui partout dépasse le niveau des hautes mers pour limiter la réflexion sur le mur. De surcroît il faut que la plage ait une pente équivalente à ce qu'elle est entre la buse et le droit de l'hôtel. En d'autres termes, si on se réfère à la figure 18, il faut que les profils P1, 2 et 3 soient rehaussés au même niveau que le profil P4, ce qui équivaut au pied des escaliers orientaux à une tranche de sable de près de deux mètres.

A l'est, au niveau des épis, il est impossible de recharger suffisamment pour atteindre le niveau des hautes mers. En effet, l'altitude maximale de l'épi 1 est de 2,90 m soit environ 1 m sous le niveau des plus hautes mers. A ce niveau nous avons donc envisagé un rechargement ne dépassant pas cette côte, avec une pente du même type qu'à l'ouest. Dans ce secteur, et sans doute très rapidement après rechargement, la réflexion des vagues sur la base des murs étalera le sable vers le milieu de l'estran mais il restera en partie bloqué à l'est des épis (fig. 19). Ceci reviendra à reconstituer ici un estran sableux submersible. Il faut noter que, du moins depuis le début du 20^{ème} siècle, cette partie de la plage a, de toutes façons, été recouverte à toutes les hautes mers (Planche I, B).
